广州市团校志愿综合楼项目

# 水土保持设施验收报告

建设单位：中国共产主义青年团广州市团校

2019 年 2 月

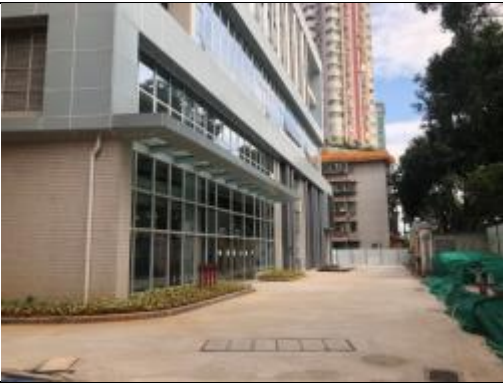
| 道路现状图片 | 绿化图片 |

植物措施林草品种合理，覆土整治和种植技术符合技术规范要求，草坪外观整齐，整体绿化景观效果好，质量优良。
